1 – L'EVENTO

4 – LA VALVOLA

5 – ATTIVITÀ PERITALE

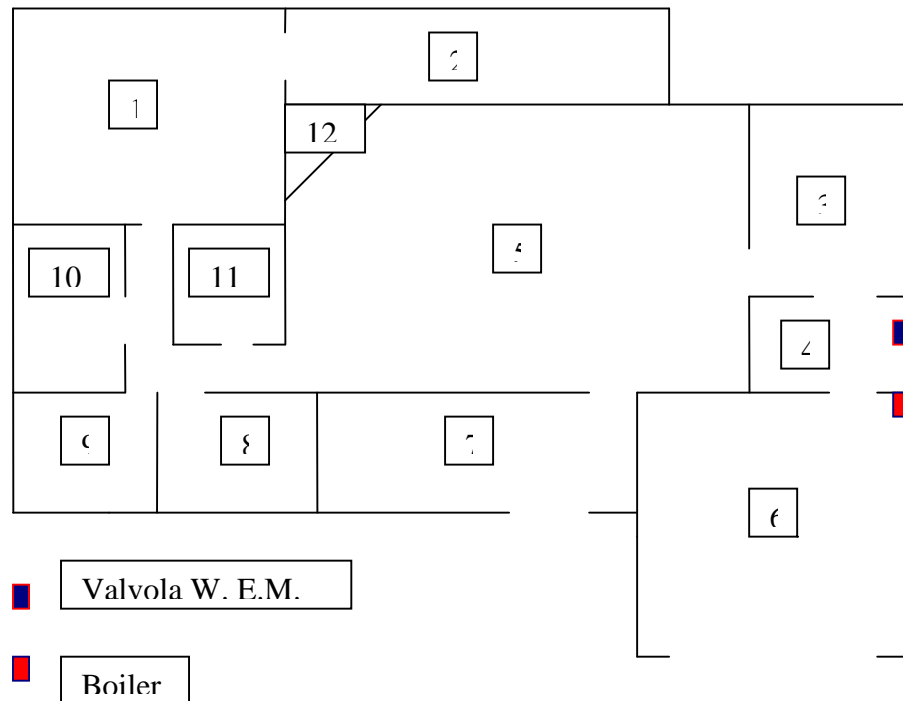
L'unità immobiliare si sviluppa al piano terra (v. schema che segue) e comprende una mansarda.

1	Letto	2	Patio	3	Cucina
4	Lavanderia	5	Salotto	6	Garage
7	Portico	8	Letto/guardaroba	9	Letto/guardaroba
10	bagno	11	Bagno	12	Camino

Di particolare interesse è l'ambiente in cui è collocata la valvola prodotta dalla WEM (nella quale i difensori degli Smith hanno individuato l'origine del sinistro), e quello in cui è installata la caldaia per la produzione di acqua calda per il riscaldamento (a ns. avviso effettiva fonte della dispersione del gas di cui diremo in seguito).

Al momento della vendita il sig. Green riferiva agli acquirenti che, in data 7 aprile 2003, aveva ritenuto di trasformare il sistema di alimentazione dell'asciugabiancheria (installata nell'ambiente identificato col n° 4 nello schema precedente), da gas ad energia elettrica.

La circostanza costituisce conferma che le fiamme raggiungevano l'ambiente identificato col n° 4 nel disegno dopo aver divorato la parete divisoria con il locale n° 3.

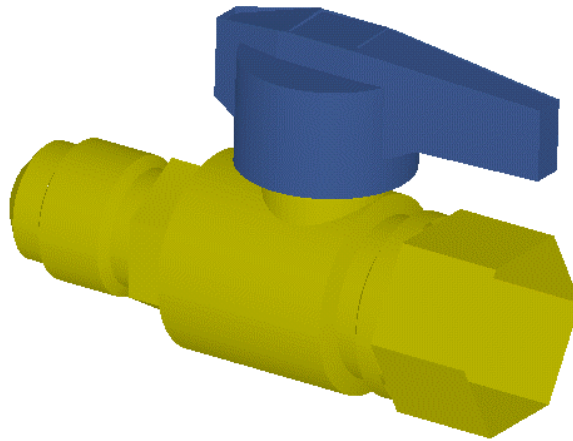
Schema 1

La valvola prodotta dalla WEM è rappresentata negli schemi che seguono:

Nello schema 1 la valvola è in posizione “aperta”, mentre in quello successivo è in posizione “chiusa”.

Dalle indagini esperite a seguito dell’evento la valvola è risultata perfettamente funzionante. Ovvero, nella posizione 2 non si aveva passaggio di aria compressa dall’ingresso all’uscita. Va perciò affermato che la stessa era priva di difetti riconducibili alla progettazione o ai materiali che la compongono.

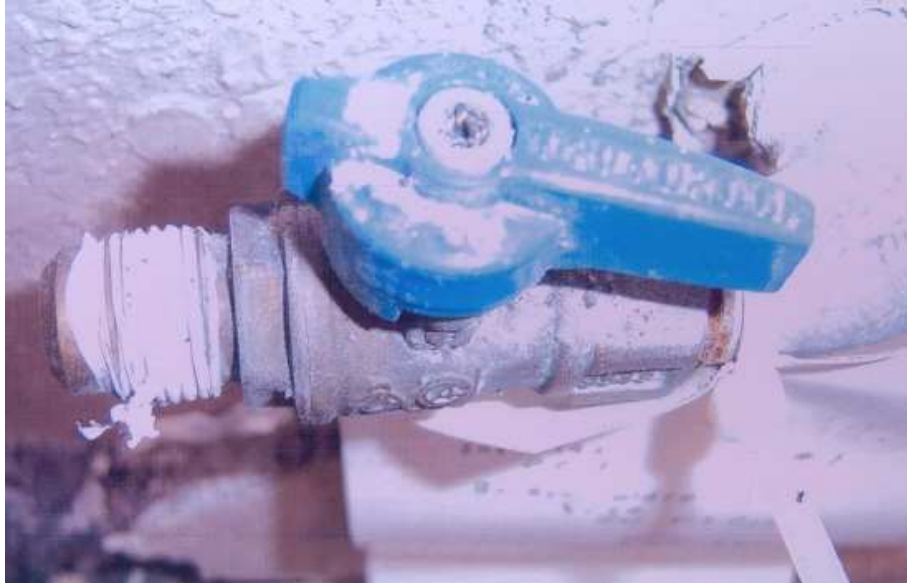
La circostanza è smentita dalla polvere prodottasi a seguito dell'incendio e presente sulla valvola.

La fotografia che segue mostra che la polvere, derivante dalla distruzione del soffitto in cartongesso, è distribuita sulla maniglia e sul corpo della valvola mentre i fianchi del fusto sono intonsi.

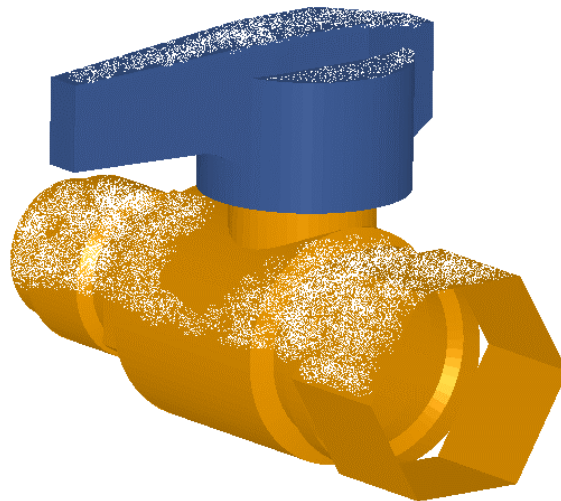
La polvere poteva distribuirsi sul corpo della valvola, ovvero sotto la maniglia, solo se quest'ultima, al momento del sinistro, fosse stata orientata in posizione "chiusa" come da schema che segue:

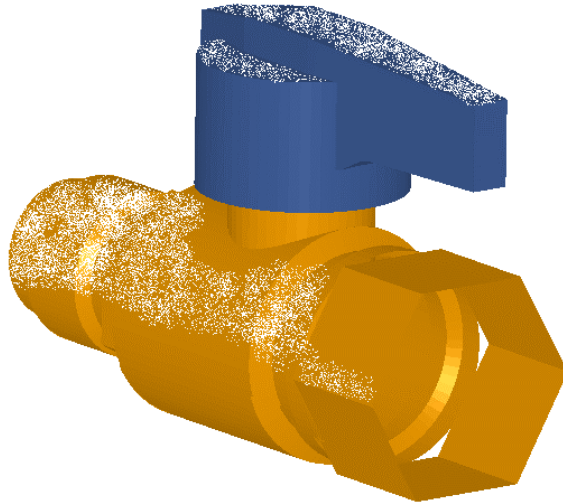
L'assenza di polvere bianca sotto la maniglia (v. schema successivo) porta ad affermare che la valvola, al momento dell'incendio, era necessariamente chiusa.

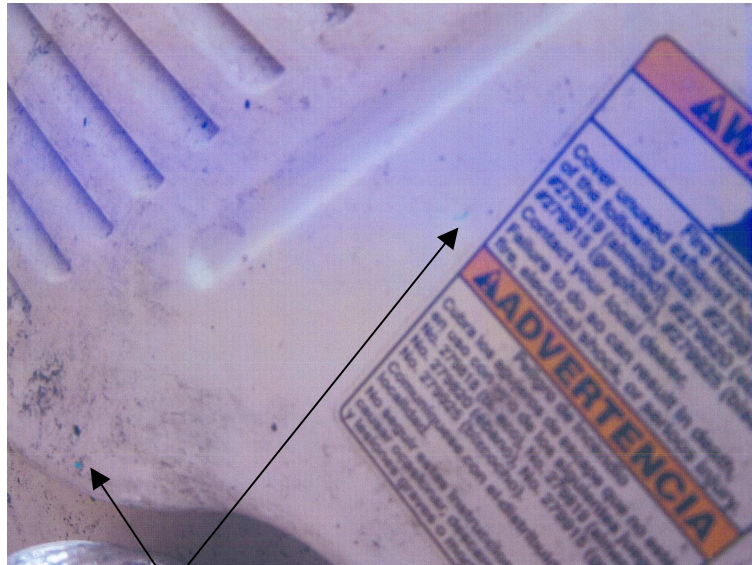
A sostegno della teoria che la valvola era aperta gli esperti statunitensi hanno proposto l'immagine della parete di fondo dell'asciugabiancheria che mostra un segno di colore blu. Tale impronta veniva attribuita all'urto indotto dalla maniglia della valvola nel tentativo di accostare l'elettrodomestico al muro.

Abbiamo opposto che la traccia colorata veniva provocata durante le operazioni di smussamento ed a conferma di ciò abbiamo l'individuazione di altro segno, dello stesso colore, ben distante da

quello classificato dagli esperti avversari (v. fotografia seguente e successivo schema).

Tracce di vernice blu

È di ogni evidenza che se fosse valida l'affermazione avversaria, posto che la valvola era ancorata alla parete, l'urto contro la schiena dell'asciugabiancheria poteva determinarsi in un punto ben preciso

e non in due diverse posizioni, tra l'altro distanti tra loro soprattutto nella diversa altezza da terra.

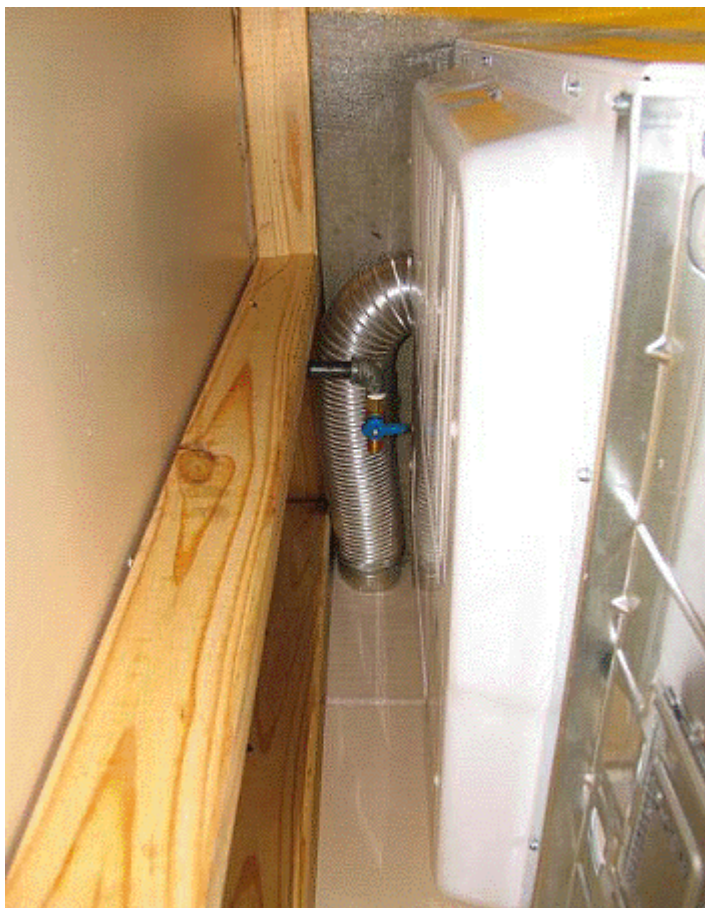
Oltre a ciò va osservato che l'asciugabiancheria dispone di un tubo di rilevanti dimensioni per l'asportazione dell'umidità e la presenza di esso riduce di fatto lo spazio di rotazione della manopola della valvola (v. simulazione di seguito riprodotta in laboratorio di ns. fiducia).

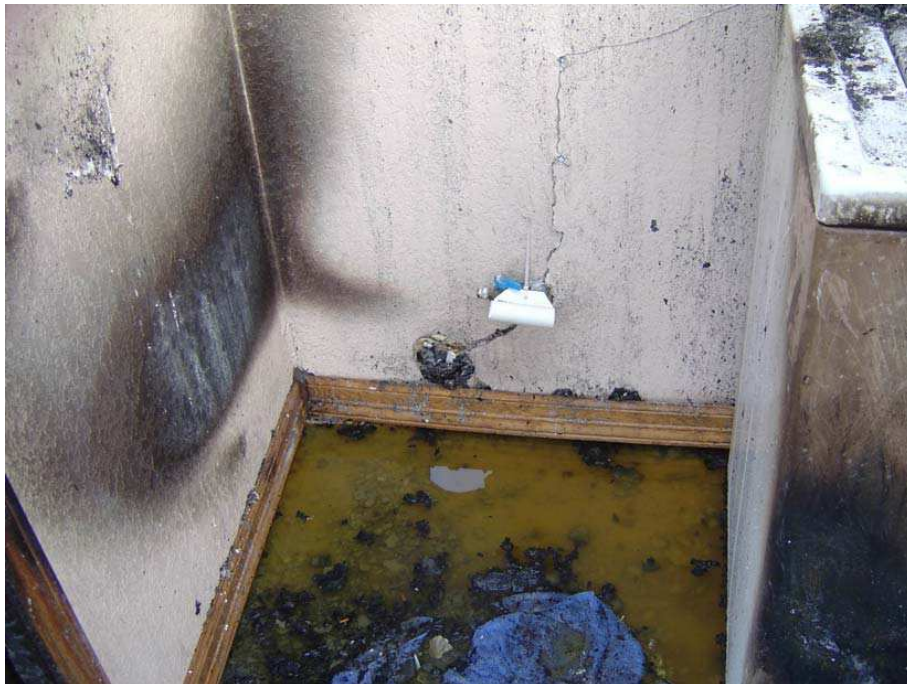
Le ns. argomentazioni al riguardo venivano contestate in virtù dei segni di bruciatura raffigurati dalla fotografia che segue.

È solo il caso di osservare che la maggiore concentrazione di calore la si nota sulla parete di sinistra, mentre quella di fondo, dove era installata la valvola, non è minimamente interessata se non nell'angolo contiguo appunto alla parete di sinistra.

Del resto, posto che il gas propano è di gran lunga più pesante dell'aria, si sarebbero dovute osservare combustioni a livello del pavimento e non in posizione ad altezza superiore al punto di installazione della valvola.
